## 一連の台風による石勝線・根室線の災害復旧の状況について

## 石勝線・根室線 トナム～芽室間の災害復旧について

# 台風による主な被災状況（石勝線・根室線 トمام～芽室間）

# 根室線 東鹿越～上落合間 台風10号による被災状況

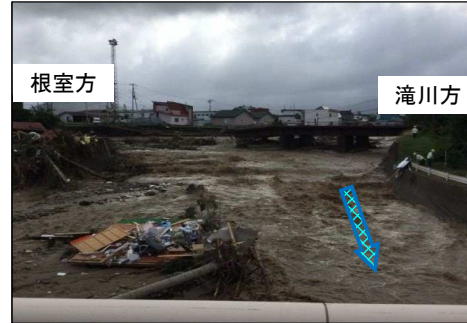
写真①

- 位置 根室線 西新得・新得間 138k561m
- 橋りょう長 本線29.72m, 側線29.72m
- 構造 本線 鉄製橋桁9.80m × 3連, 側線 鉄製橋桁9.66m × 3連
- 建設年度 明治40年

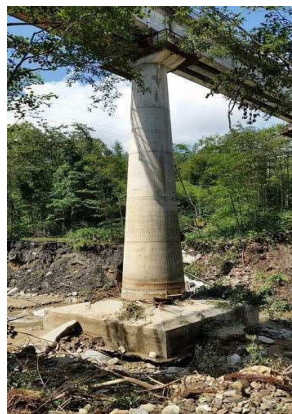
写真① 第2橋脚全景

- 位置 根室線 新狩勝・広内間 123k912m
- 橋りょう長 102.39m
- 構造 プレストレストコンクリートT形桁 25.20m × 4連
- 建設年度 昭和40年5月

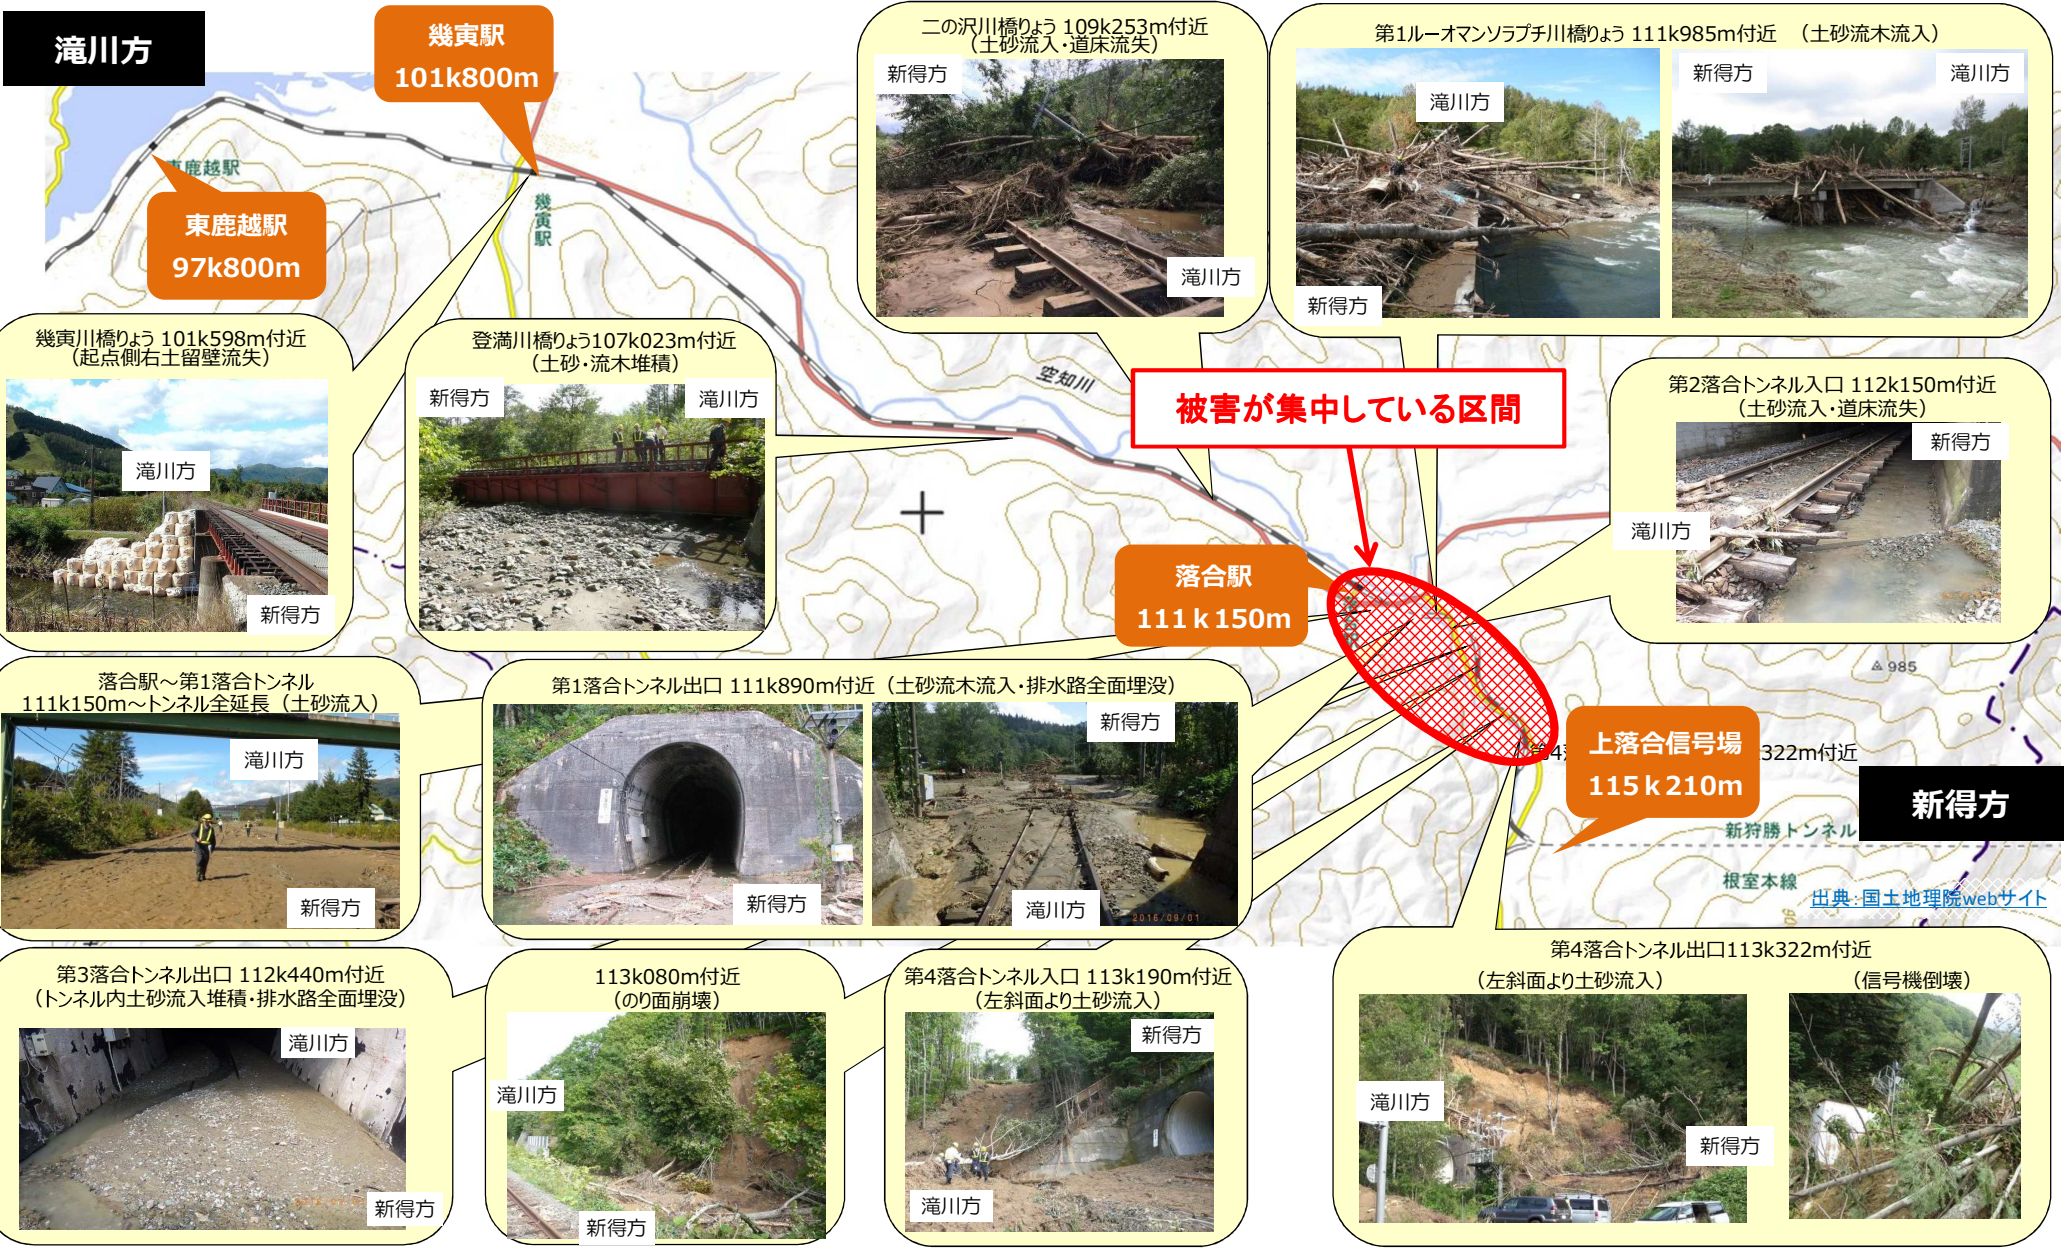
二の沢川橋りょう 109k253m付近  
(土砂流入・道床流失)

第1ルーマンソラプ子川橋りょう 111k985m付近 (土砂流木流入)

幾寅川橋りょう 101k598m付近  
(起点側右土留壁流失)

登満川橋りょう 107k023m付近  
(土砂・流木堆積)

第2落合トンネル入口 112k150m付近  
(土砂流入・道床流失)

落合駅～第1落合トンネル  
111k150m～トンネル全延長 (土砂流入)

第1落合トンネル出口 111k890m付近 (土砂流木流入・排水路全面埋没)

第3落合トンネル出口 112k440m付近  
(トンネル内土砂流入堆積・排水路全面埋没)

113k080m付近  
(のり面崩壊)

第4落合トンネル入口 113k190m付近  
(左斜面より土砂流入)

第4落合トンネル出口 113k322m付近  
(左斜面より土砂流入)

(信号機倒壊)

このほか、土砂流入やのり面崩壊、倒木等により電源線・通信線等の電気設備に甚大な損傷が、多数発生しています。
